小金县大坝口 20 兆瓦光伏扶贫并网项目

水土保持设施验收报告

建设单位：小金县崇德光伏发电有限责任公司

编制单位：四川宗迈工程设计有限公司

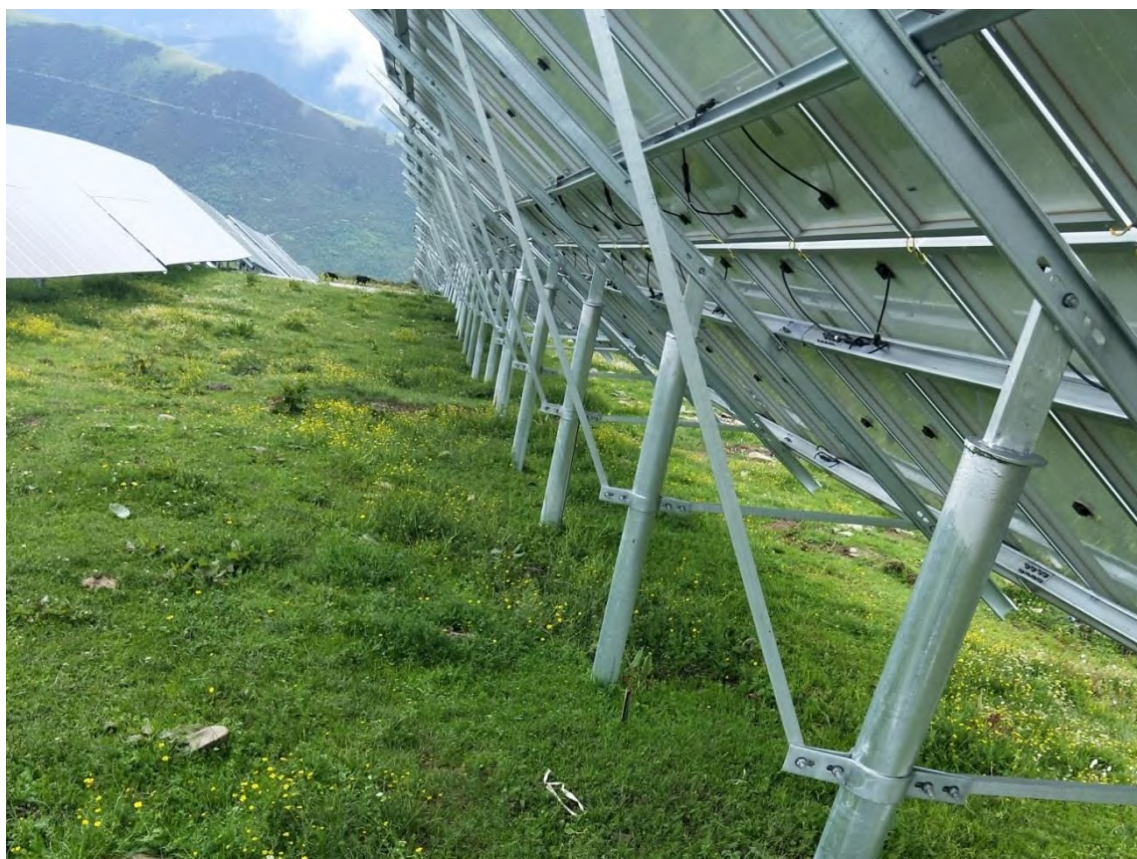
图 1-2 微型注浆钢管桩基础

光伏板支架基础采用微型注浆钢管桩基础, 如图 1-2 所示。

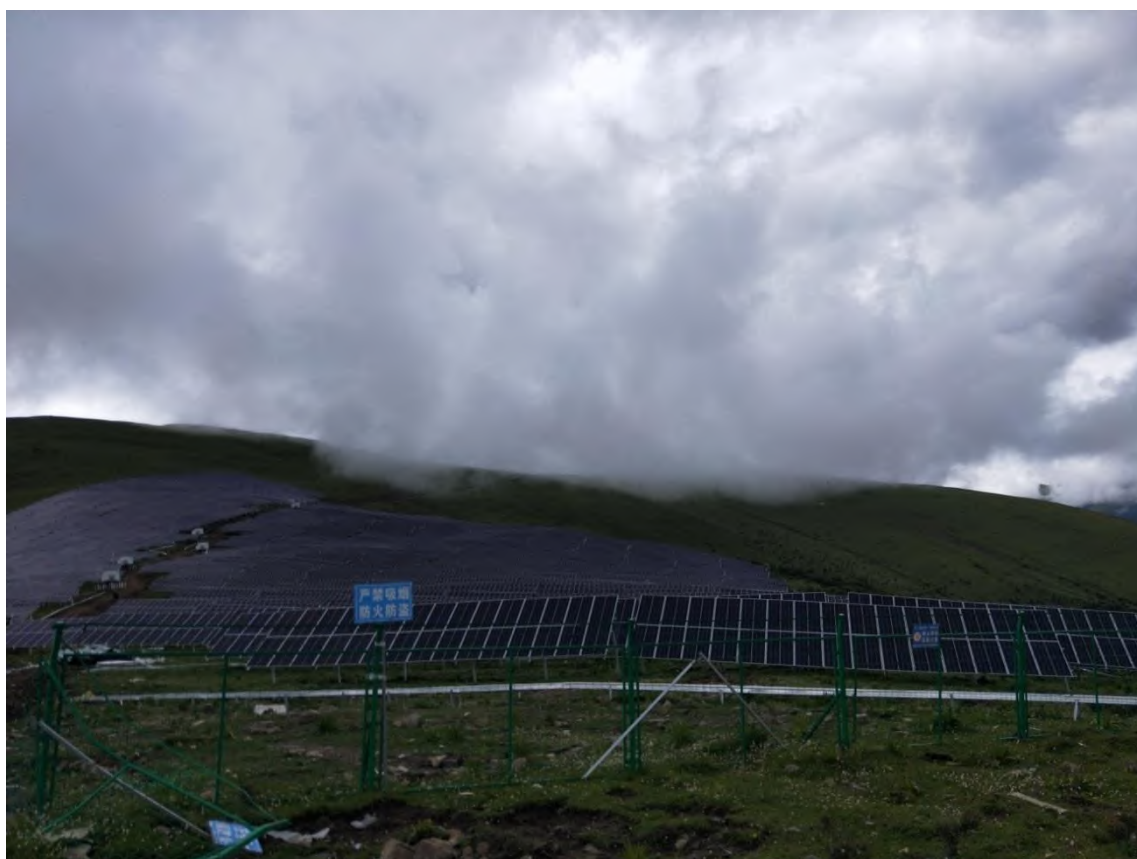
图 1-3 围栏

光伏阵列区场边围栏长 3851m(北侧围栏长 1980m, 南侧围栏长 1871m), 采用预制钢筋混凝土立柱(截面 10cm × 10cm)及成品铁丝网围栏, 高 1.8m, 如图 1-3 所示。

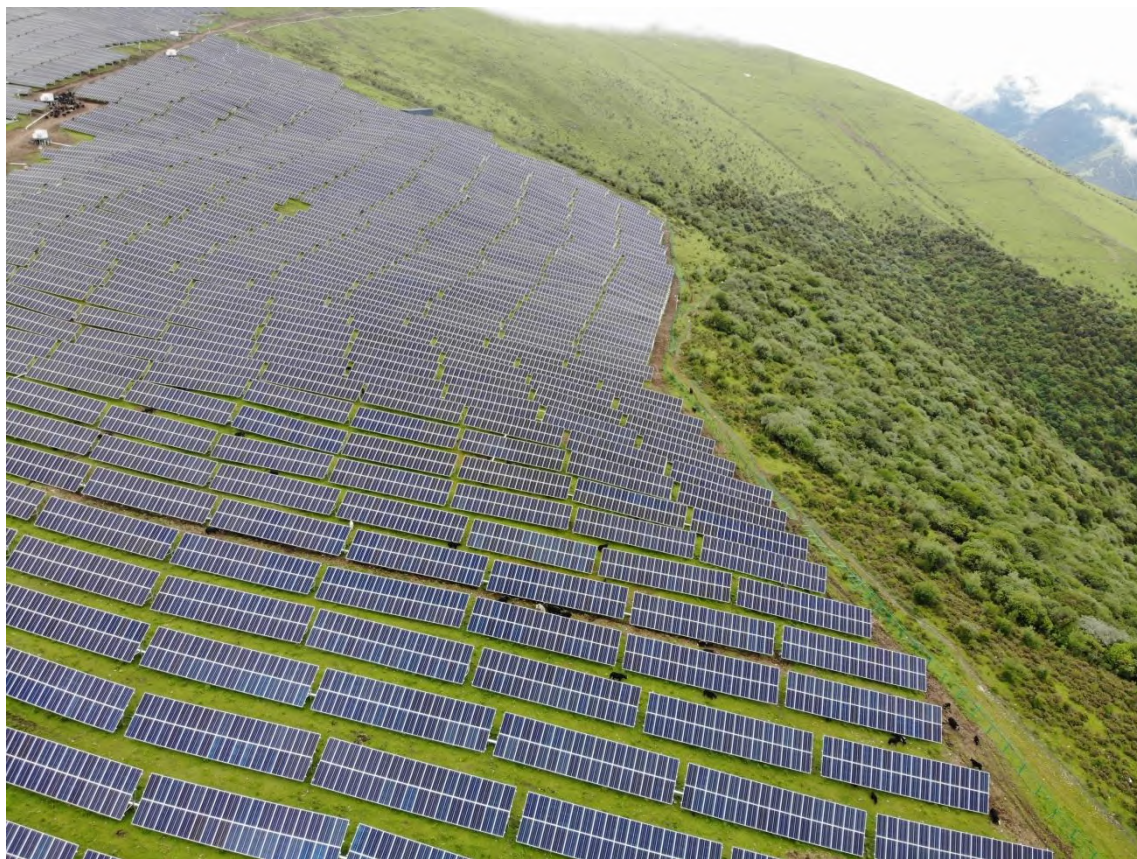
图 1-4 光伏阵列

光伏阵列区总占地面积 27.03hm²。光伏阵列工程如图 1-4 所示。

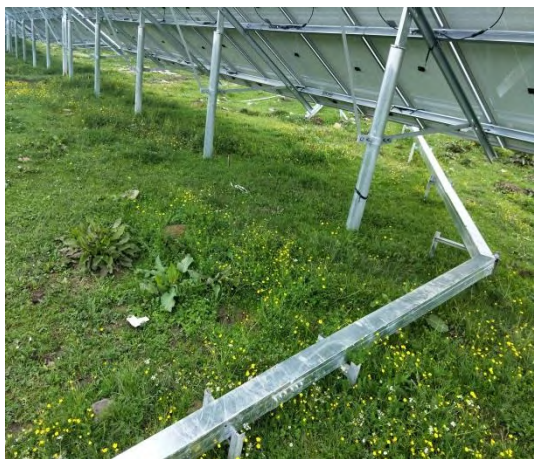
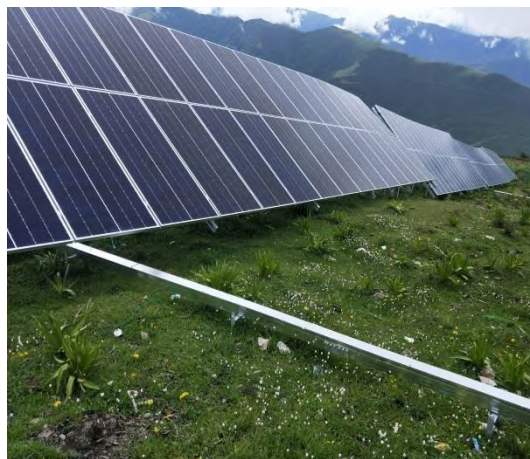
图 1-5 场内集电线路

本项目光伏组件至终端塔之间集电线路电缆主要采用桥架式电缆槽走线，其中穿越道路等电缆采用电缆沟走线。

场内集电线路长度为 3.91km，总占地面积 0.03hm²。场内集电线路如图 1-5 所示。

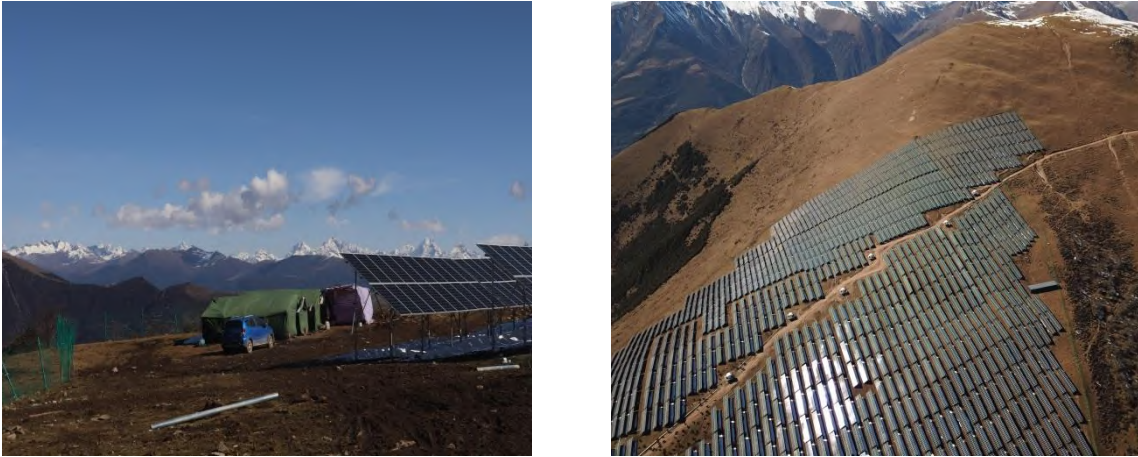
图 1-6 施工生产生活设施（现已经拆除）

在光伏阵列场内共布设 2 处施工生产生活区。施工生产生活区内主要布置有现场临时办公、生活区、综合仓库、材料临时堆放场等临时设施，总占地面积 0.02hm^2 。光伏阵列区内生产生活区如图 1-6 所示。

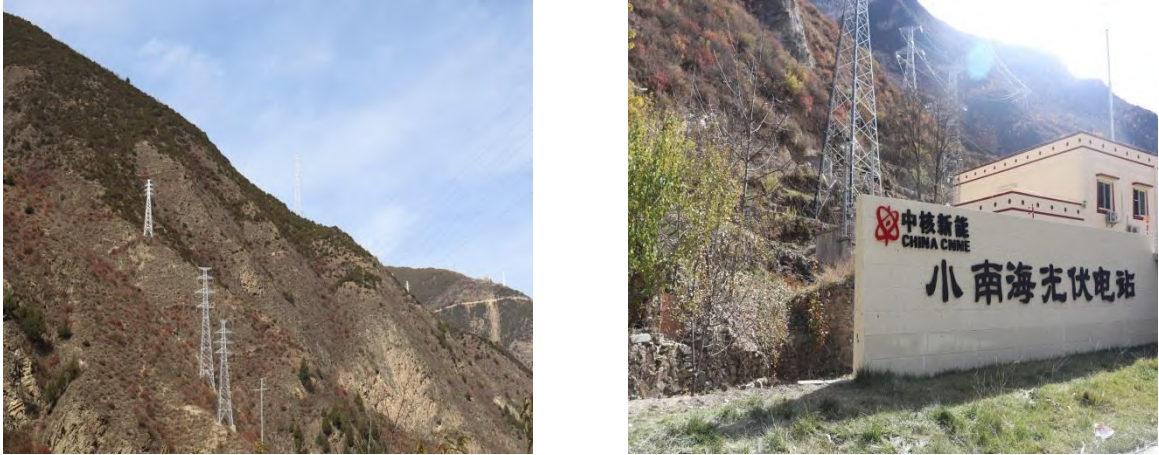
图 1-7 输电线路

本项目升压站直接利用小金县大坝口 70MWp 并网光伏电站项目的已建小南海 110kV 升压站，仅对该升压站进行电气设备扩建，未新增占地。

本项目输电线路工程区总占地 0.06hm^2 。输电线路工程如图 1-7 所示。

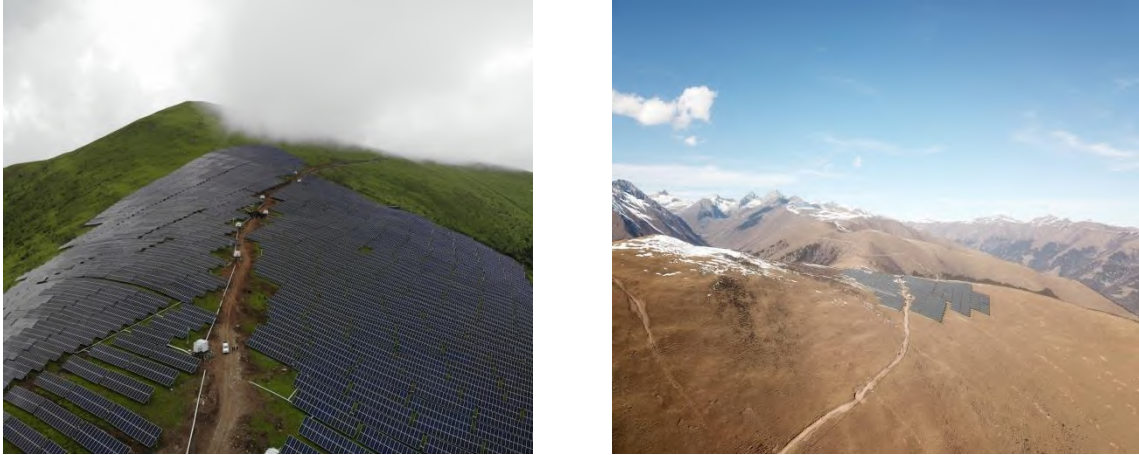
图 1-9 场内道路

光伏阵列工程区的场内道路长 1.52km(南侧长 0.66km，北侧长 0.86km)，泥结碎石路面(厚 220mm)，路基宽度 4.0m。场内道路区总占地面积 0.61hm²。光伏阵列场内道路如图 1-9 所示。

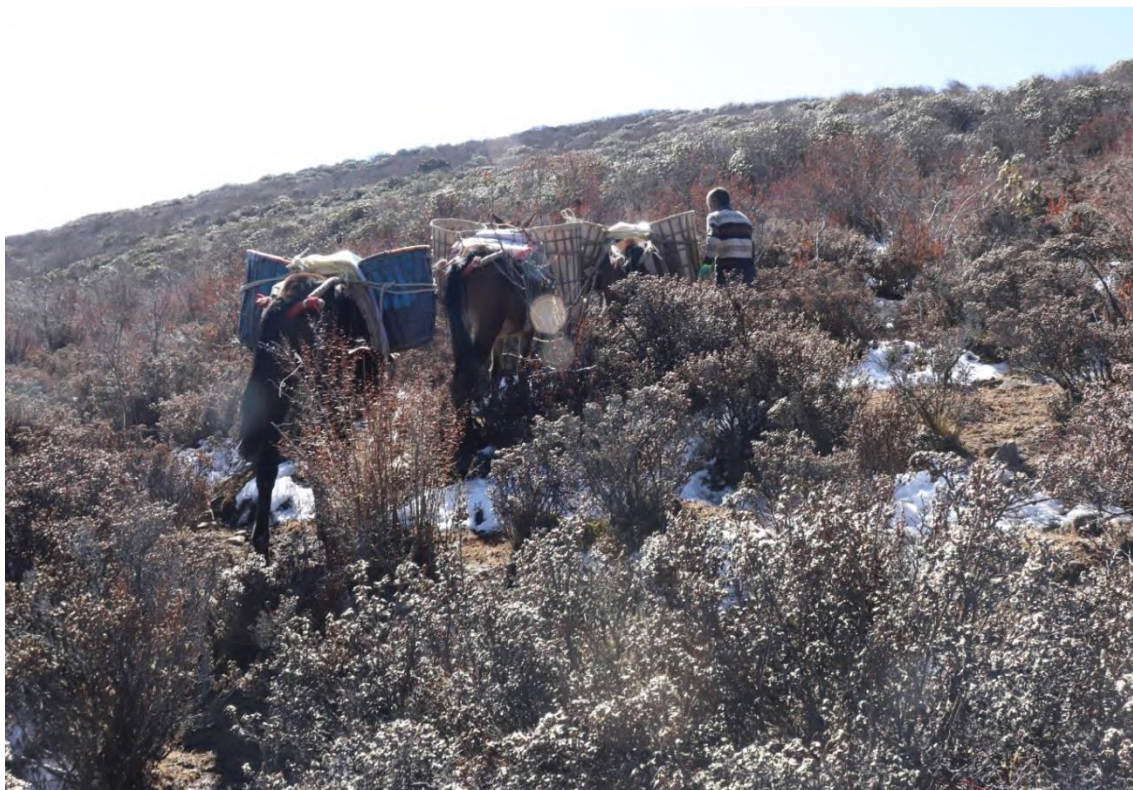
图 1-10 马驮运输材料

根据现场勘查及监理、监测相关资料分析，架空线路施工充分利用已有乡道及村道，在没有乡道及村道的塔基施工利用牦牛踩出的道路，通过马驮运输材料（如图 1-10 所示），对地表基本没有破坏，因此，没有专门设置施工便道。

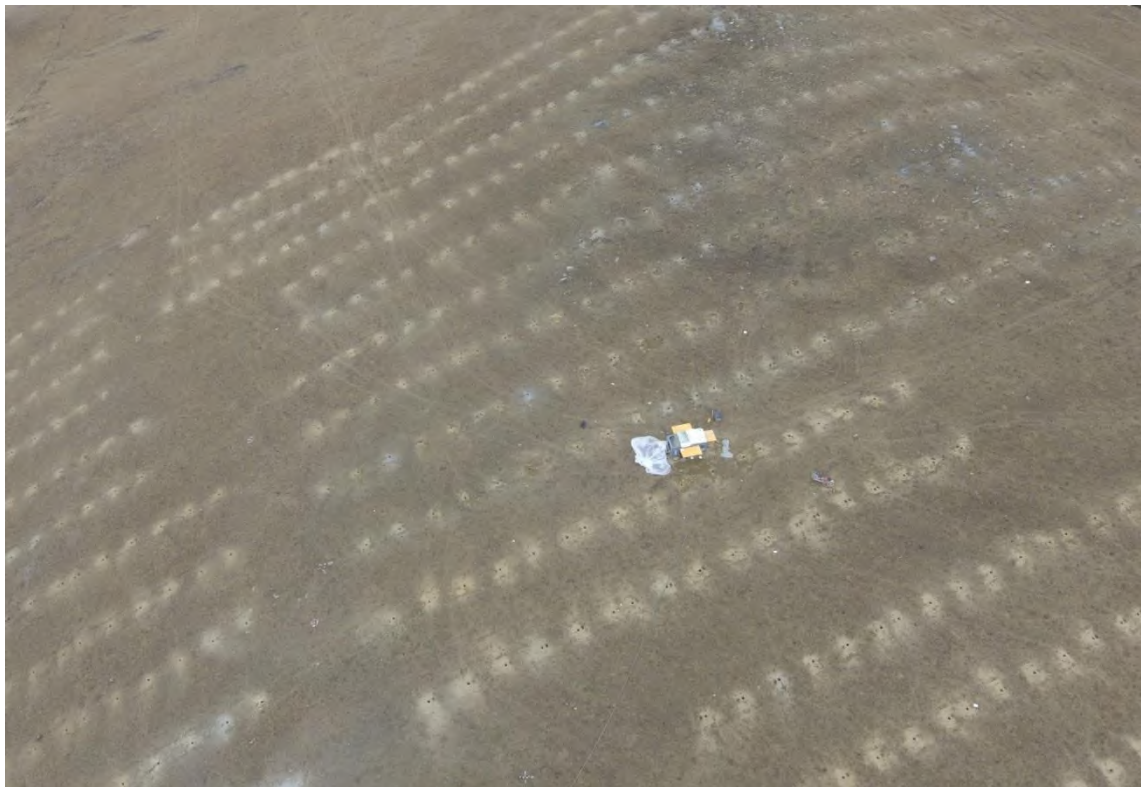
图 1-11 微型注浆钢管桩

光伏阵列工程区原有的水土保持设施主要为草甸，实际施工中光伏阵列基础施工工艺进行了优化，采用微型注浆钢管桩，对地表破坏有限，以预防保护为主，最大限度减少对原生草甸的破坏。施工期间仅对地埋集电线路、箱变、临时生产生活区等必须破坏地表的区域进行草甸剥离，施工结束后回覆草甸，同时补撒草籽进行迹地恢复。

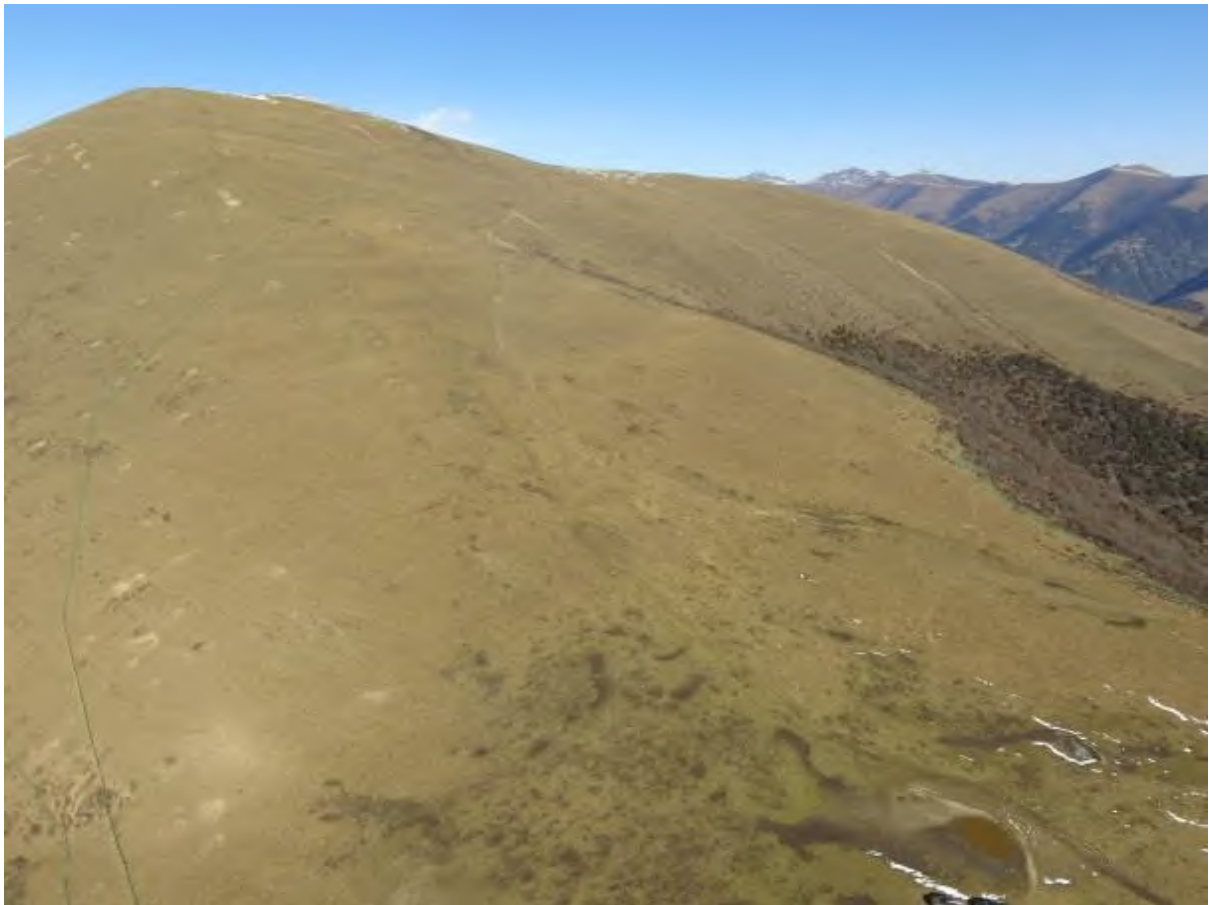
图 1-12 项目区地貌

小金大坝口光伏扶贫项目位于小金县大坝口后山大坝口、新桥、小南海境内，场区沿山顶布置。场地沿山脊走向分布，地势西北高东南低，场址海拔高程 3868m~4246m，为山地地貌，地势呈不规则近似 U 型，沿脊线中间地势相对平缓，边缘较陡，四周无遮挡，主要由缓坡、斜坡组成，主要坡度 10~25°，局部较陡。项目区地貌如图 1-12 所示。

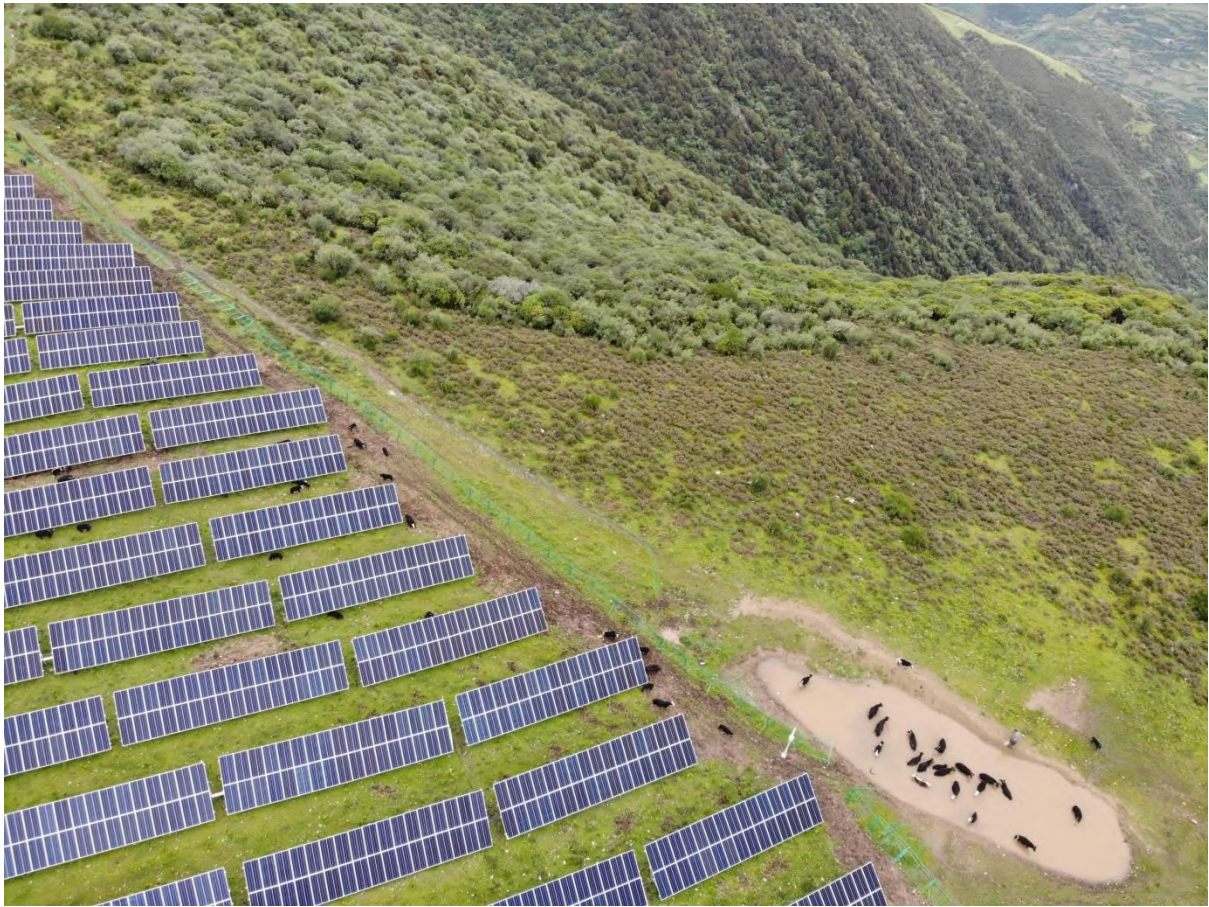
图 1-13 坑塘

项目建设区汇水面积较小, 场地沿山脊走向分布, 不涉及河流、沟道。项目建设区外零星分布有坑塘 (主要为牦牛饮水使用, 如图 1-13 所示)。项目建设对坑塘基本没有影响。

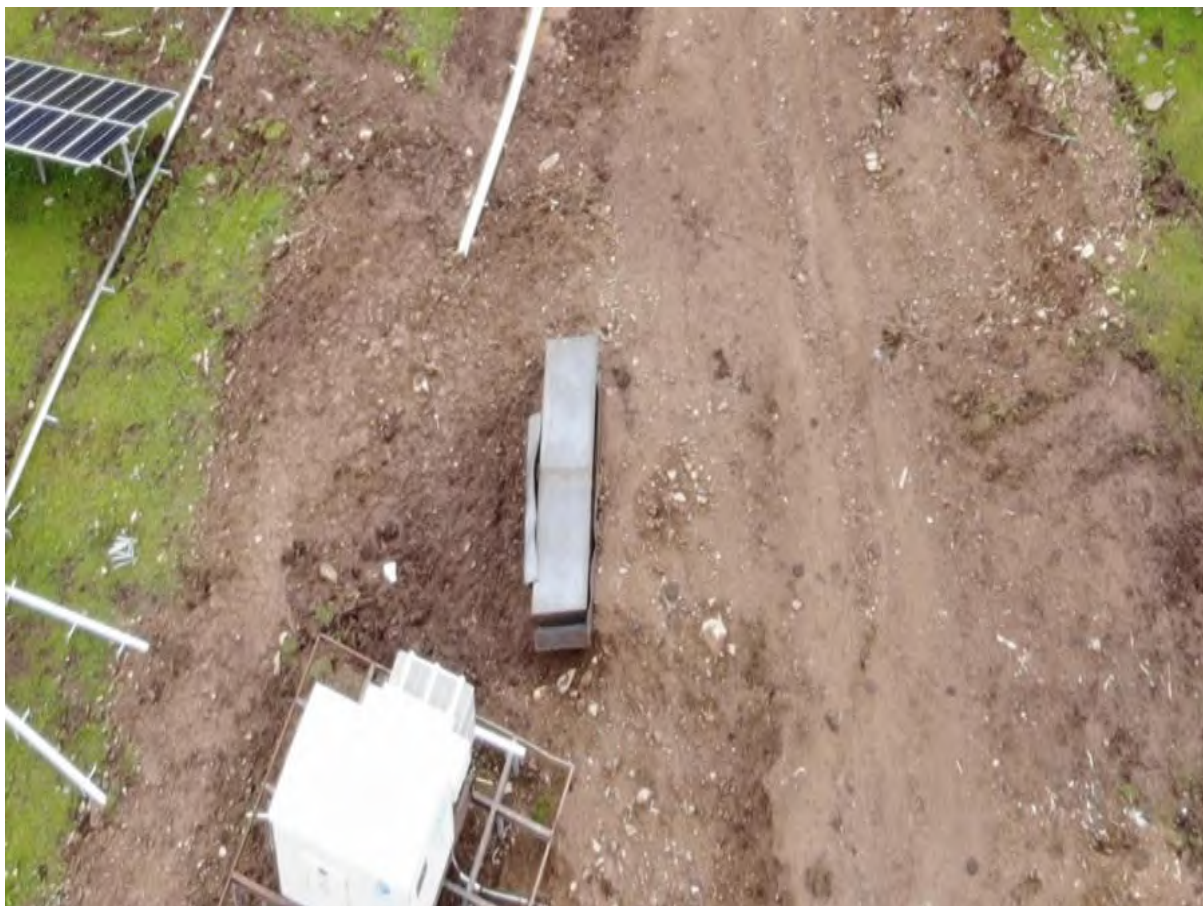
图 1-14 项目建设区土壤

项目区土壤类型为高山草甸土, 如图 1-14 所示。

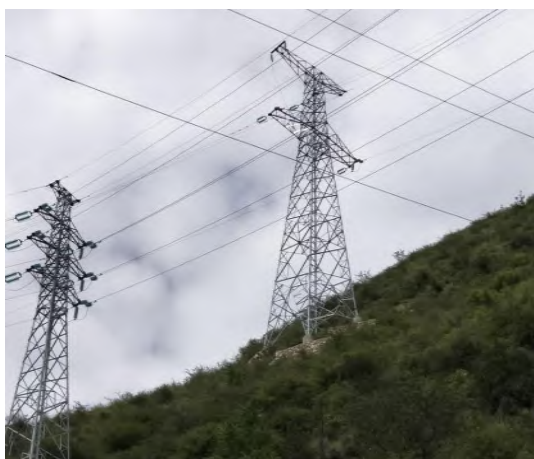
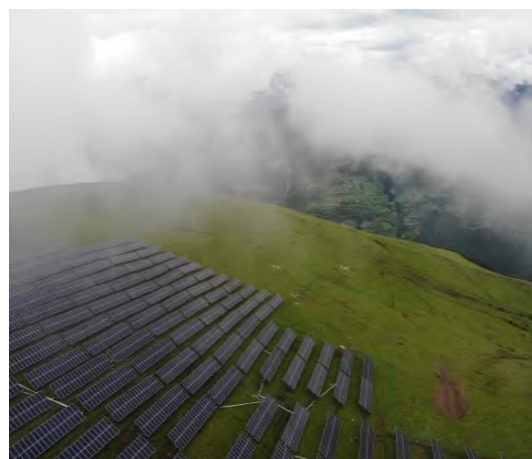
图 1-15 项目建设区植被

项目建设区植被类型以旱生性灌丛植被和草甸为主（如图 1-15 所示），林草覆盖率约 60%。

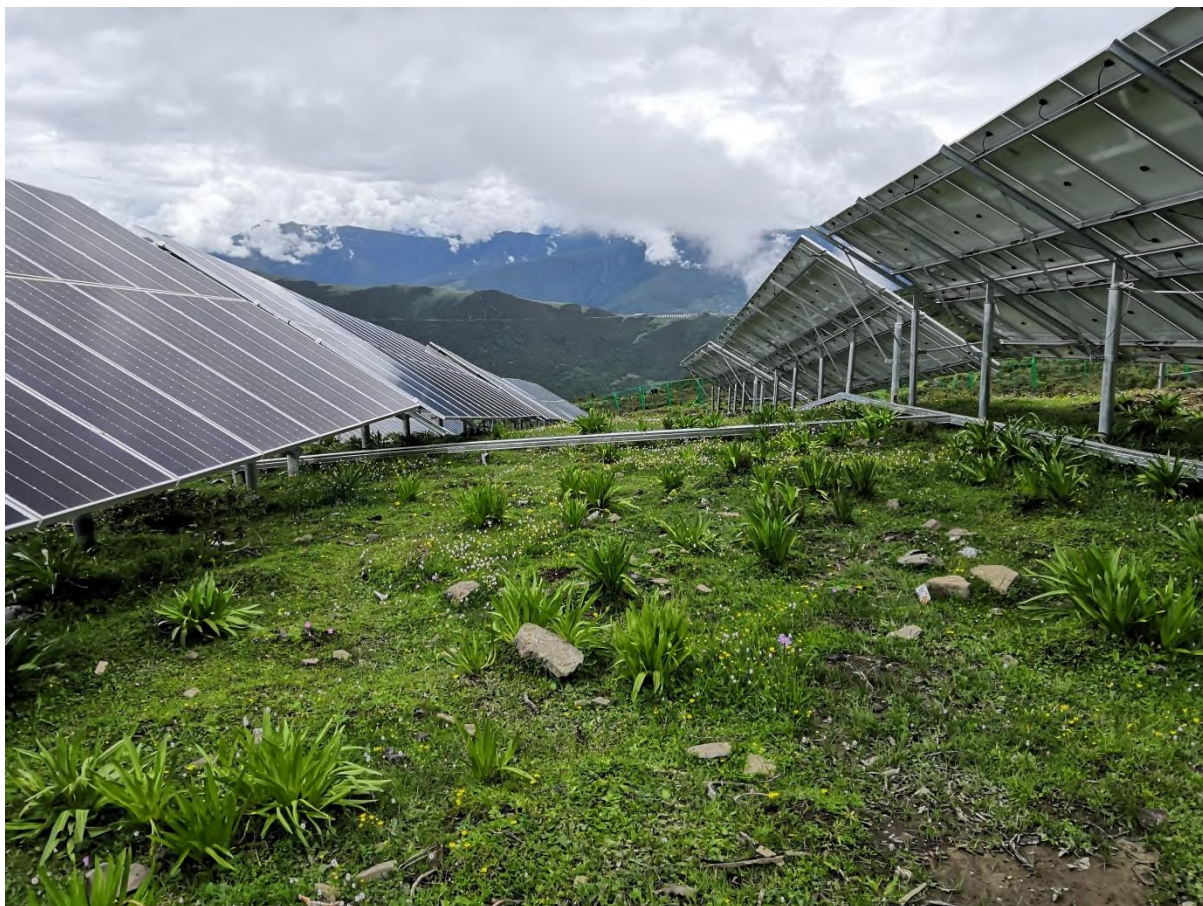
图 1-16 项目建设区水土保持效果

项目建设区原有的水土保持设施主要为灌木林地和草甸，施工期间以预防保护为主，最大限度减少对原生草甸及灌木林地的破坏。施工期间对道路、地埋集电线路等必须破坏地表的区域首先进行草甸及表土剥离，施工结束后回覆草甸，同时补撒草籽进行迹地恢复。由于本工程为光伏电站，电池板遮盖及平常的电池板清洗对植物生长有利，因此，目前项目建设区植物长势良好，水土保持效果较好（如图 1-16 所示）。

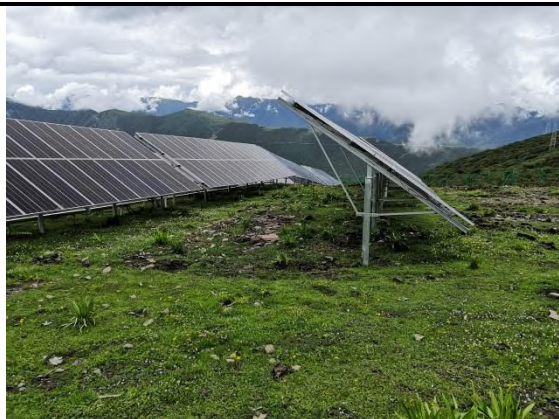
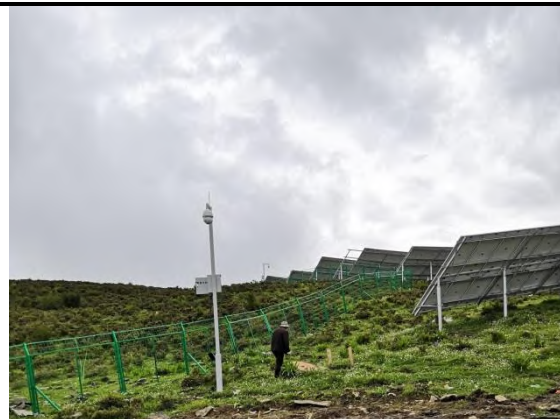
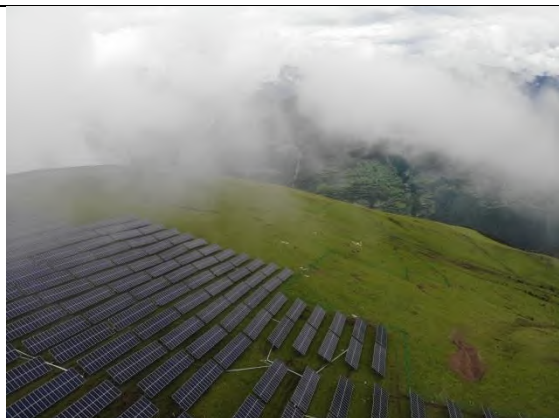
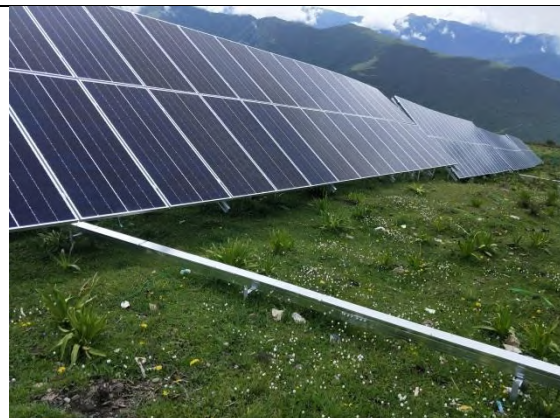
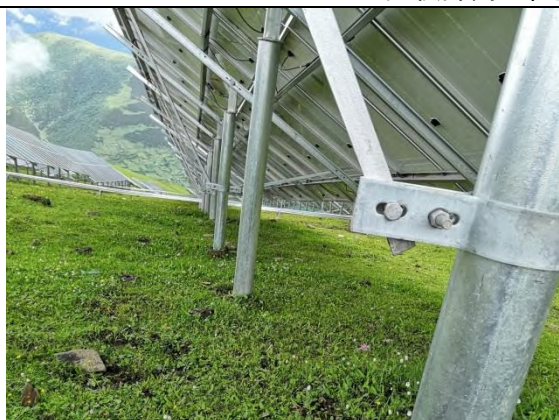
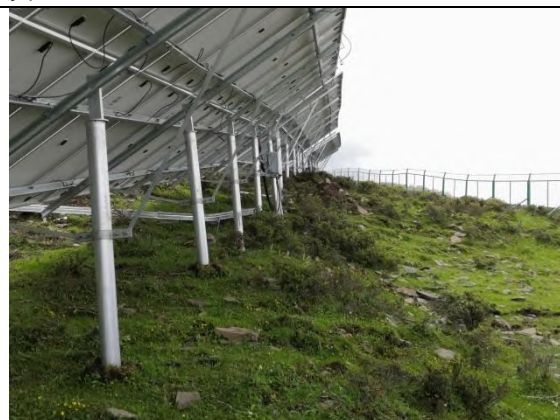
通过核查施工过程、监理相关资料及结合现场调查情况：施工前对地埋集电线路、箱变、临时生产生活区等必须破坏地表的区域进行草甸剥离 0.01 万 m³，剥离厚度为 20cm。

施工完成后对绿化区域进行土地整治 0.06hm²，对原草甸剥离区域进行草甸回铺 0.01 万 m³，并补充撒播植草 15kg，撒播的草种主要为披碱草、老芒麦等；绿化面积为 0.06hm²。

光伏阵列工程区 1 绿化 (2019.7)

光伏阵列工程区 2 绿化 (2019.7)
